一批文物建筑即将修缮展新颜——

对话历史,让通城故事永相传

记者从市文广旅局获悉,近期,我市一批文物建筑修缮保护工程项目启动实施,其中包括张謇墓、静业庵、掌印巷清代住宅(门厅)、倭子坟4处。目前,各项工程设计方案通过审批、项目资金已经落实,今年上半年有望全部进入施工阶段。

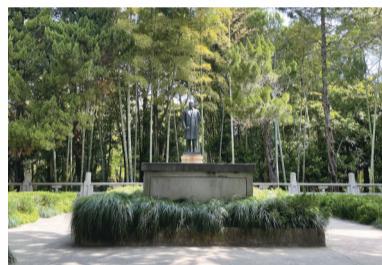
► 张謇墓

现场,记者看到,墓园现整体外观保持良好,但部分栏杆外立面有石材风化脱落、地面出现裂缝的迹象;飨堂、憩厅等处作为展馆向公众开放,部分墙面也出现霉变,檐柱有龟裂、褪色等问题。“我们只能看到外部的一些风化、损坏,内部问题还是需要专业机构来做检测鉴定。”顾丽告诉记者,今年1月份开始,相关部门已经来做了安全鉴定和4次沉降检测,判断由于墓园周边水系发达,房屋多年未维护、排水系统不完善,存在沉降问题,有墙体开裂、檐柱倾斜等安全风险。

近期,我市即将启动对张謇墓的修缮保护工作,将从大木构架加固、排水系统完善、屋面、地面整修等方面进行,对飨堂、憩厅、花房地基沉降问题进一步监测、灌浆修补,墓茔处地面开裂、墓碑基座局部缺损处封护、补抹,日常也会加强墓园日常性、季节性保养维护。

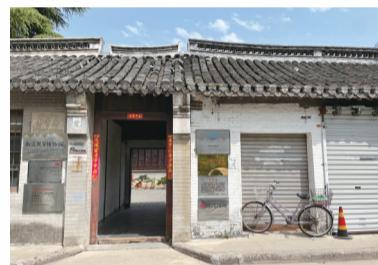
► 静业庵

“作为南通为数不多的明代建筑,静业庵的保护研究价值有很多。”徐俊华介绍说,原来这里一共前后三进,经历变迁现存大殿、山门等,其中大殿整体构架保存较好,内有3根脊檩上绘有祥云彩绘,具有较高的历史和艺术价值。为此,博物馆还专门设灯光照射,让前来参观的游客欣赏到500年前的珍贵文物。

数百年风雨飘摇后,静业庵受到了一定的残蚀。屋顶墙壁渗漏、梁柱局部开裂、内外墙受潮风化酥碱、屋面瓦件损坏脱落,这些都亟待修缮。如今,在主管部门的推动下,该处的修缮工作被提上日程,徐俊华打心底里感到欣慰。他表示,环境换新之后,将为市民提供丰富的文化活动,打造成为街道、城市里崭新的文化窗口。

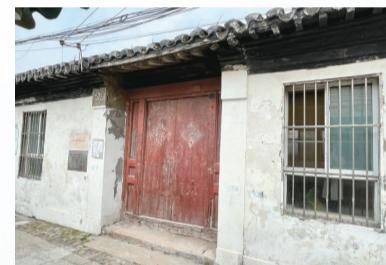
► 掌印巷清代住宅

据介绍,敞厅面阔五间,为抬梁式和穿斗式相结合的硬山建筑,前后附以卷棚式长廊。明间瓜柱柱头置斗,下端跨梁雕饰荷叶鸟兽纹,雀替作如意头状,颇具地方特色。二门影壁为方块形磨砖平砌而成,四抹角雕饰花鸟,上方刻制透雕和浮雕四十四幅。这些砖刻画幅,以历史故事和神仙人物为题材,衬以房舍城堡、树木花草、飞禽走兽、云天山水,雕刻精细,形象生动,是南通清代砖雕工艺的珍品,具有较高的文史和艺术价值。

2021年年底,原来用作幼儿活动室的住宅门厅内部屋面渗漏、墙体歪斜严重,有关部门随即对该处进行围挡拆除,专家鉴定工程按三级进行。

“门厅的位置靠近大街,人流量大,施工难度提升不少。在后面3栋使用功能确定之后,还将对其余部分做整修,是一个渐进式的修缮过程。”市文广旅局文物处处长姜振华表示。

陈丹丹告诉记者,门厅修缮恢复原貌以后,计划将其建设成为包含周府大宅历史、幼儿园建园历史和发展过程的临街史料陈列馆。

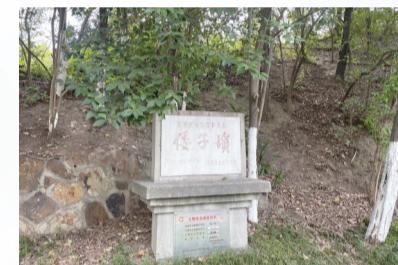
► 倭子坟

沿着道路,往坡顶走,“这边石驳已经开裂,靠着路边,有些危险。”王建华指着缝隙处告诉记者,因坡面上长着树,树根爆开后石驳也跟着开裂松动,存在坍塌风险。而通往坡顶的羊肠小道,两侧杂草丛生,枯枝败叶繁杂,路面砖石也凹凸不平,“年纪大点的老人或者小孩走在这里容易摔跤。最担心的是秋冬季节,附近都是居民区,万一有小孩在这儿玩火,很容易引起火灾。”位于顶部的“京观亭”,曾在“文革”中被毁,于1982年重建,四角飞檐的外观结构基本还在,但外观残损严重,木质结构风化、漆皮脱落,檐上瓦片缺失,甚至牌匾也不见踪迹。

基于以上种种问题,倭子坟此次也在修复文物名单之列。记者从市文广旅局了解到,修缮后的倭子坟将保持原有风貌、不人为添加新元素,外部绿化虽进行修剪,但不同于城市景观,依旧会保有原先野外的荒芜感。“现在很多年轻孩子对于这些古迹的由来已经不了解了,我们也很希望修复之后,更好利用起来,作为一个爱国主义教育基地,将这段历史讲给下一辈听。”王建华说。
